Notisismo 120406 El Aviso del Cerro de Las Letras  
Jaime Laffaille ([jaime@ula.ve](mailto:jaime@ula.ve), lista [notisismo@ula.ve](mailto:notisismo@ula.ve))

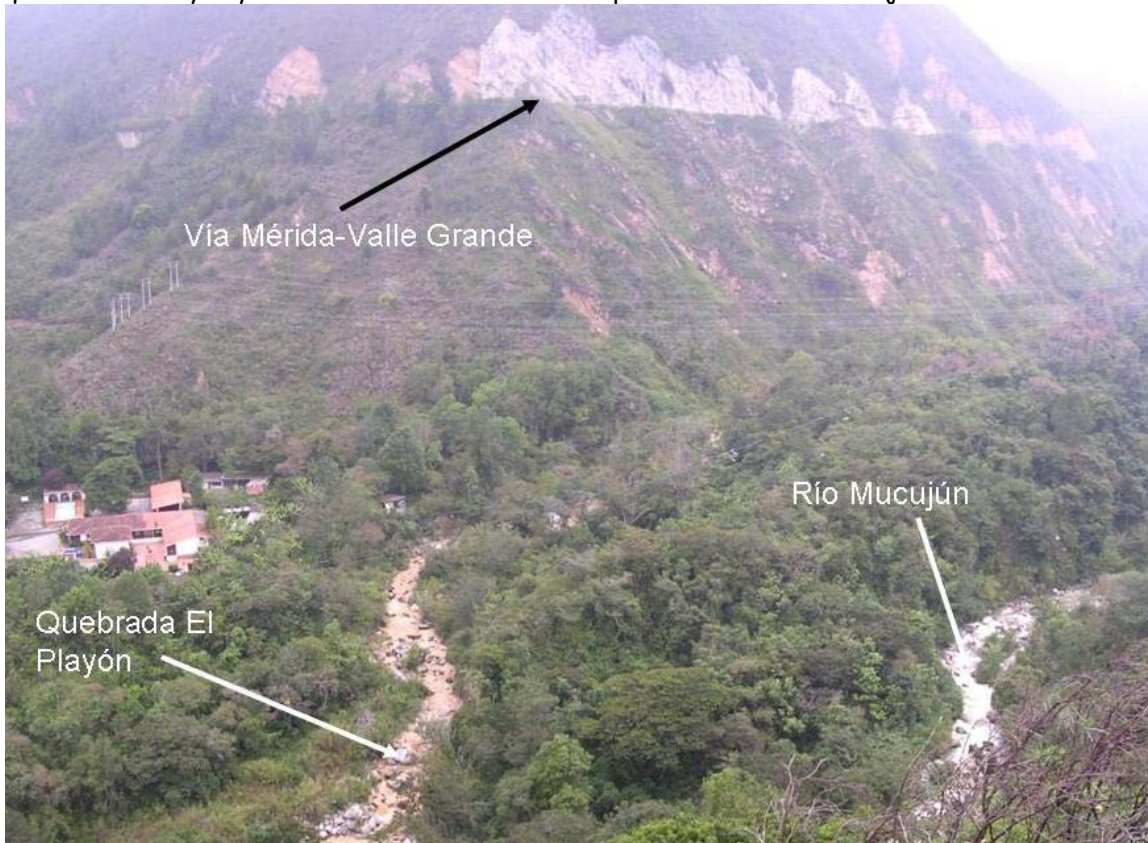
**Figura 1: "El limpio y la Sucia".** Aspecto de la quebrada El Playón y del Río Mucujún el día de hoy, luego de varias horas de lluvia intensa en la micro cuenca de esta quebrada

En la figura 1 se ilustra una foto, que hemos titulado "El limpio y la Sucia", en la que pueden observar el aspecto de la quebrada El Playón (a la izquierda, cargada de sedimentos marrones) y compararla con el Río Mucujún (a la derecha, limpio y tranquilo). En esta foto

también pueden notar el trazado de la carretera al Valle Grande, donde destaca el sector de las laderas montañosas protegido por concreto (de color gris) y algunos derrumbes y deslizamientos (manchas marrones). Si nos acercamos a una de esas manchas marrones podremos darnos cuenta de que el Cerro de las Letras parece un pastel de cumpleaños, o más bien algún tipo de "pastiche", formado por estratos donde destacan dos clases de rocas: areniscas duras y muy competentes, intercaladas con lutitas que no se ven ni tan duras ni tan competentes (ver figura 2).

En resumen, nuestro emblemático Cerro de las Letras nos ha querido decir dos cosas: no circulen por la carretera Mérida-Valle Grande mientras continúe la lluvia (particularmente hoy) ni en la noche y estén muy alertas con la quebrada de El Playón, porque ese color marrón puede indicar que hay deslizamientos en las laderas de su microcuenca y podrían presentarse eventuales represamientos, con la consecuencia de picos peligrosos de crecidas, los cuales podrían afectar a las comunidades que se encuentran cerca de su cauce (por ejemplo la comunidad de El Playón Bajo).

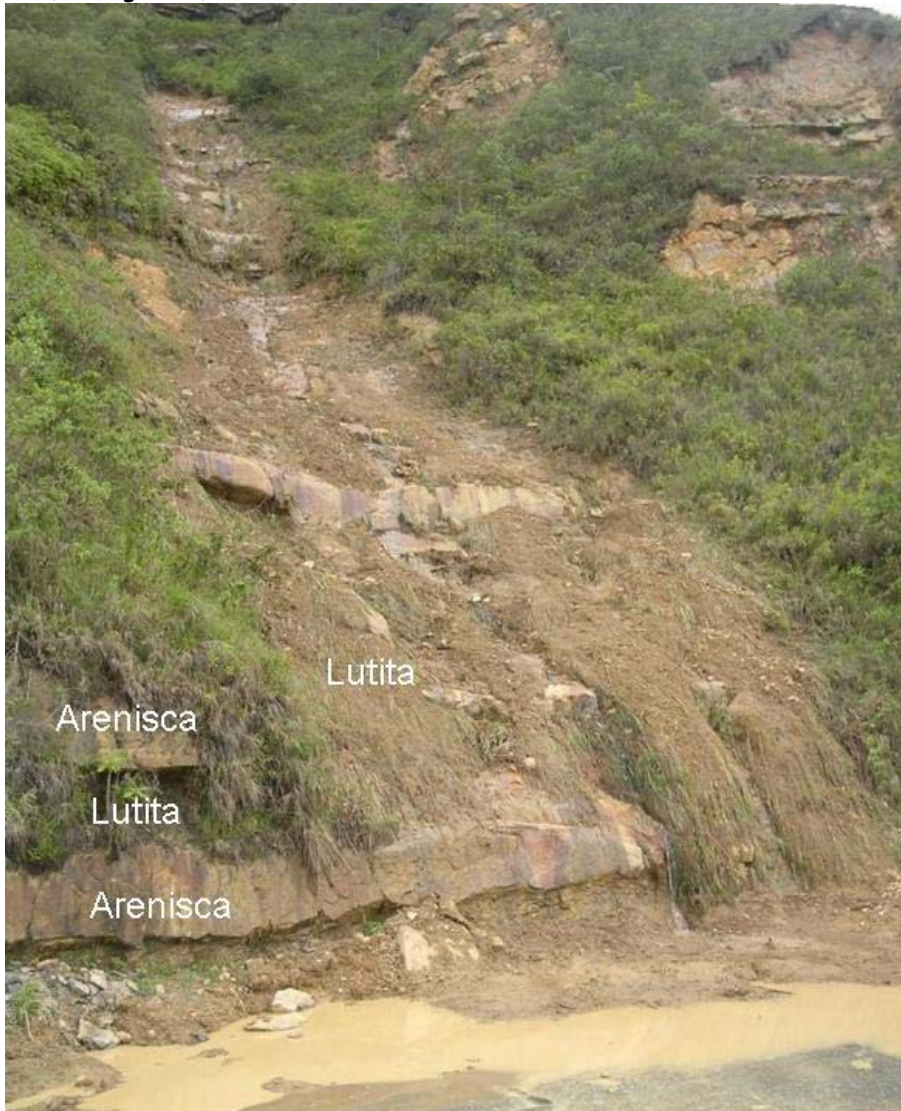
**Figura 2:** aspecto de una de las laderas del "Cerro de Las Letras", adyacente a la vía que conduce desde Mérida hasta la región conocida como "Valle Grande".

El problema es que las lutitas son rocas que presentan un alto contenido de arcilla y que al agregarle agua se comportan muy mal: como una especie de plastilina granulosa que puede llegar a comportarse como un fluido. Este comportamiento favorece los derrumbes y deslizamientos, convirtiendo a este tramo de la carretera en una amenaza en ciertas circunstancias (como hoy por ejemplo, por causa de las intensas lluvias).
