ARQUEOLOGIA DE RESCATE EN LA CAPILLA "EL CARMEN". MERIDA (Informe)

Informe de un rescate arqueológico pedido al Museo Arqueológico de la Universidad de Los Andes por los ingenieros de la Gobernación del Estado Mérida, a raíz de los trabajos de restauración de la Capilla de la Virgen del Carmen, situada en la ciudad de Mérida; rescate en el cual sólo se consiguieron nichos con restos óseos y otro con un esqueleto, los cuales pertenecen con toda probabilidad al principio de nuestro siglo.

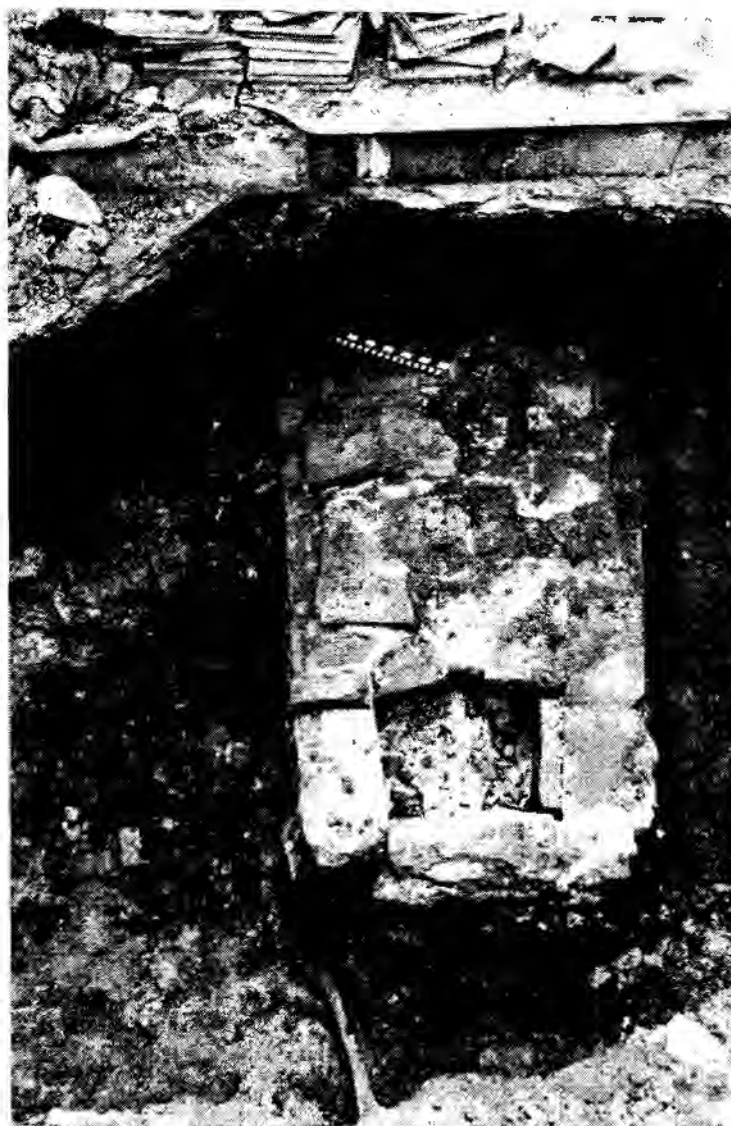
Foto 1: Vista parcial de nicho. (Foto Antonio Niño)

Se trata de una bóveda con arco truncado de aproximadamente 1.60 metros de largo por 70 centímetros en su parte más ancha y 36 centímetros de profundidad, construida en ladrillos unidos por una amalgama de arena y cal, mezcla esta al parecer muy utilizada a comienzos de nuestro siglo y que hacía las veces de cemento. (Ver foto N° 1)

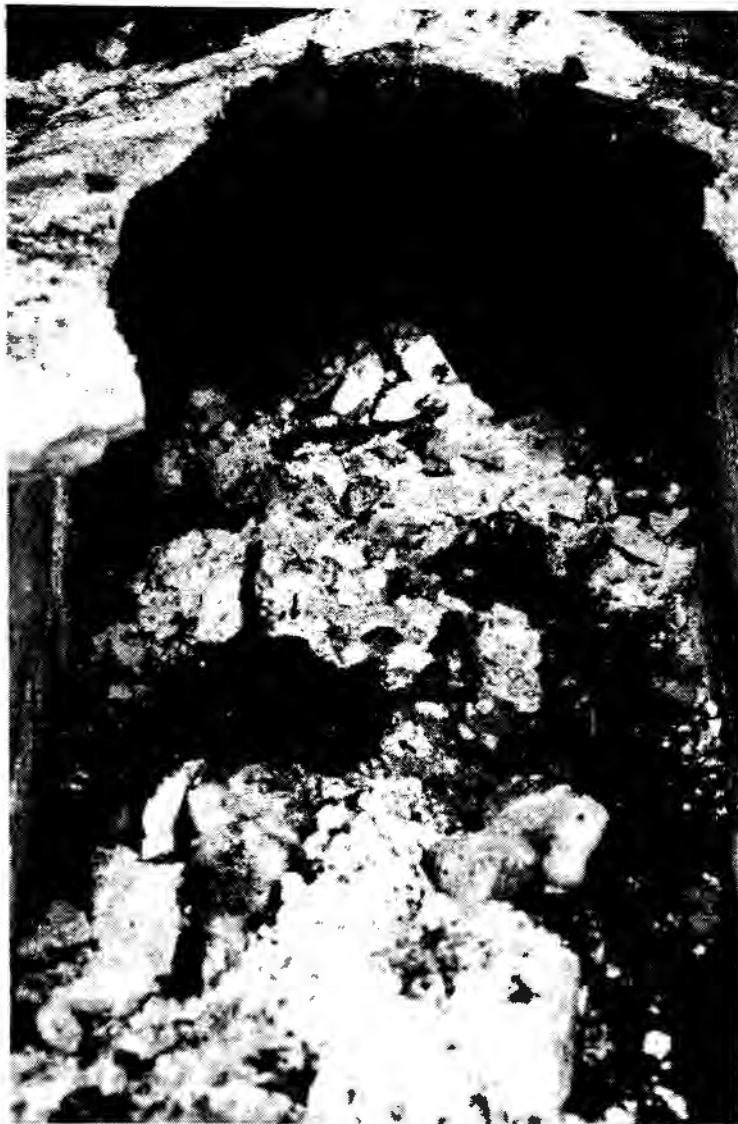
**Foto 2: Esqueleto en posición extendida.
Nótese los restos de cal y tela. (Foto Antonio Niño)**

Este nicho o bóveda se localizó a 227 grados y 2.10 metros de las columnas que se encuentran a la derecha del altar (ver croquis). En el interior del nicho se encontró un esqueleto en posición extendida, con restos de tela, cal y algunos clavos dispuestos en las esquinas, lo que nos permite inferir que este individuo fue enterrado en una urna de madera de la cual ya no se preservan mayores evidencias. (Ver foto N° 2).

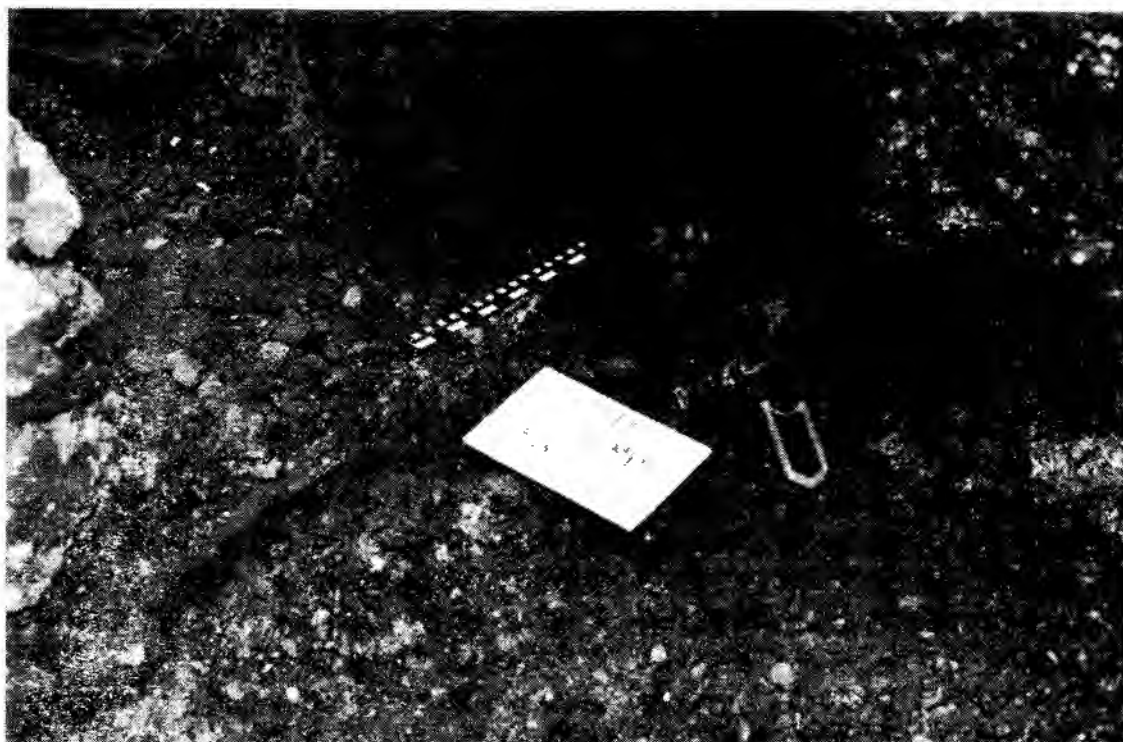
Foto 3: Extremidades inferiores del individuo Nº 3 (Foto Antonio Niño)

pondientes a las extremidades inferiores de otro individuo, orientados hacia la pared suroeste de la trinchera (Ver foto N° 3). Estos restos óseos se encontraron muy fragmentados debido a la gran humedad del terreno. Así mismo se pudo observar en la pared de la trinchera la sombra que dejó la urna de madera, la cual al desintegrarse, dejó al descubierto y depositados en el suelo los mencionados restos óseos.

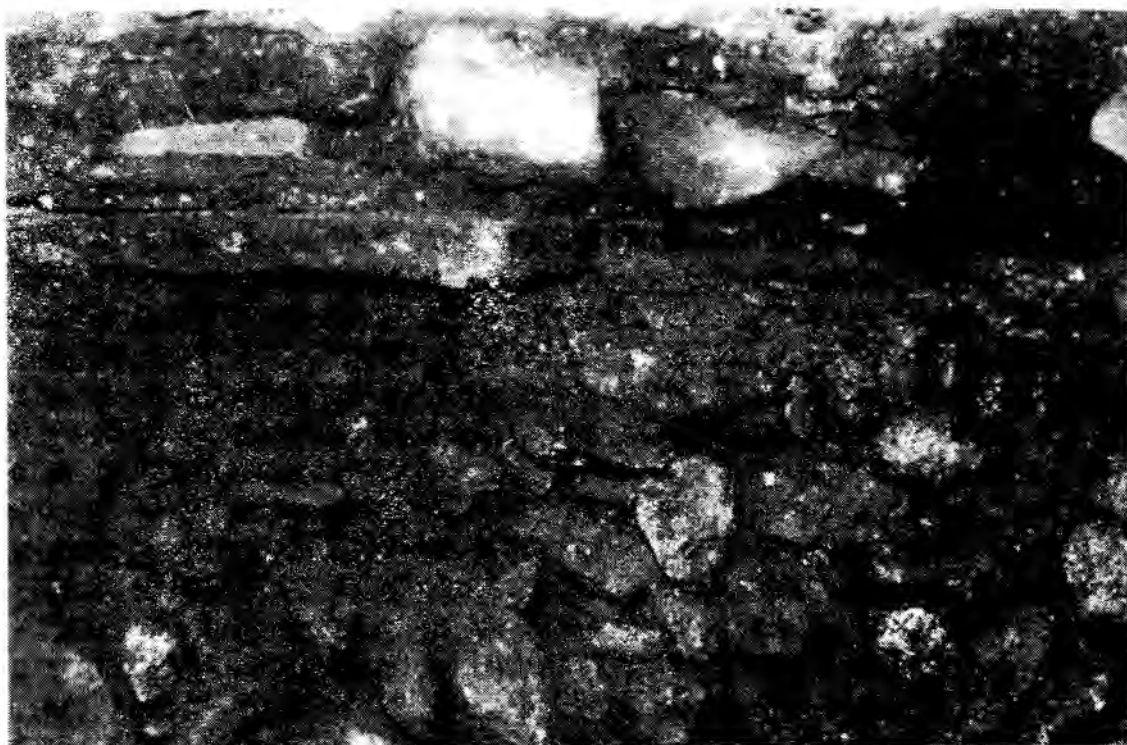
Foto 4: Diferentes pisos de la Capilla El Carmen. (Foto Antonio Niño)

También fue localizado un conjunto de fragmentos óseos en la parte superior del nicho, hacia la pared noroeste de la trinchera, de los cuales suponemos que fueron esparcidos en alguna de las remodelaciones llevadas a cabo en la capilla «El Carmen» a comienzos del siglo XX (1930-1936) como nos los evidencia el perfil del corte de la trinchera en los diferentes pisos que presenta (Ver foto N° 4)
