**ELEMENTOS PARA LA MEDICIÓN
DE LA CALIDAD AMBIENTAL URBANA**

**DETERMINACIÓN DE LA CALIDAD AMBIENTAL
DEL SECTOR
LA PARROQUIA – LOS CUROS
Municipio libertador – Ed. Mérida**

Grupo de Investigaciones en Calidad Ambiental Urbana – GICAU
Facultad de Arquitectura y Diseño .

**CAPÍTULO V:
VARIABLES SOCIOCULTURALES
EN LA CALIDAD AMBIENTAL URBANA**

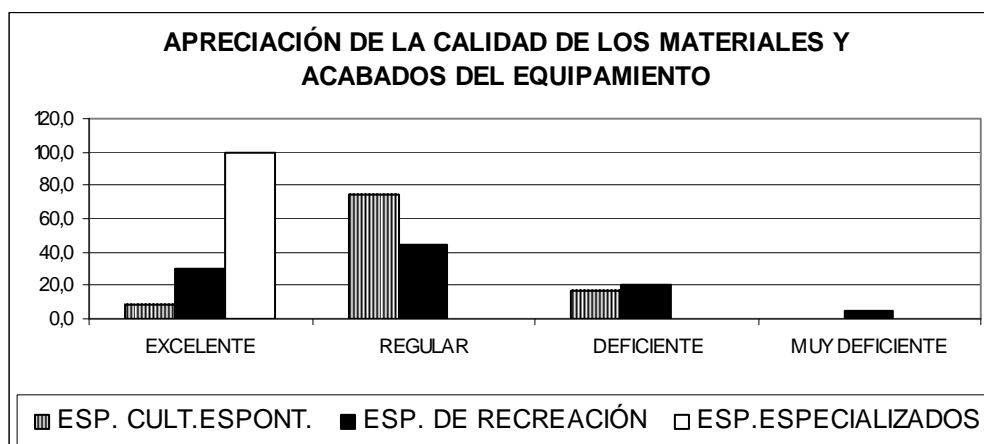
APRECIACIÓN DE LA CALIDAD DE LOS MATERIALES Y ACABADOS DEL

Con respecto a los materiales y acabados, los equipamientos socioculturales formales son catalogables, en un 30 %, como excelentes y en un 45 % como regulares. Los socioculturales especializados tienen en un 100 % los materiales y acabados en muy buenas condiciones, más, los espontáneos son considerables regulares en un 75 % y deficientes en un 16,7 %.

EQUIPAMIENTO			
MATERIALES Y ACABADOS	ESP. SC. ESPONTANEOS	ESP. SC. FORMALES	ESP. SC. ESPECIALIZADOS
EXCELENTE	8,3	30,0	100,0
REGULAR	75,0	45,0	0,0
DEFICIENTE	16,7	20,0	0,0
MUY DEFICIENTE	0,0	5,0	0,0
TOTAL	100	100	100

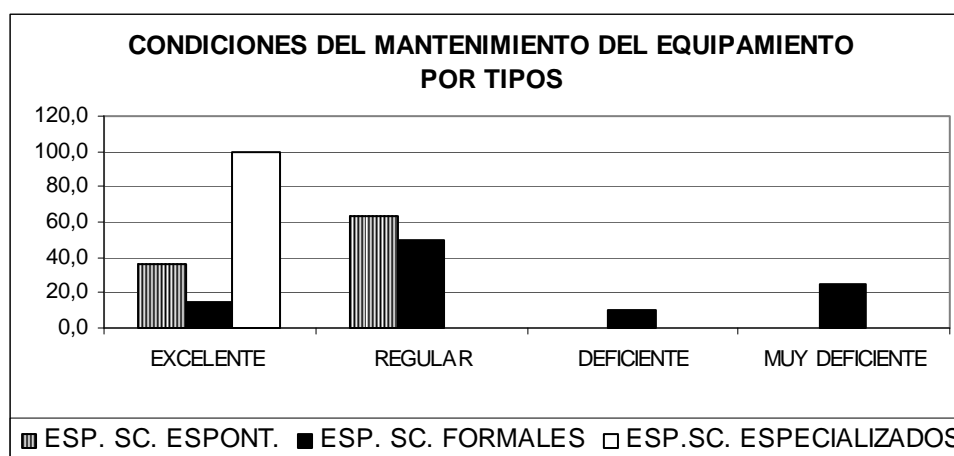
El mantenimiento de los espacios también tiene sus particularidades según la tipología de espacio sociocultural del que se hable. El 65 % de los formales tiene condiciones de mantenimiento de regular a muy buena, el resto es deficiente. El 100% de los espacios especializados poseen un excelente mantenimiento. Para el caso de los espacios espontáneos, su mantenimiento es considerado de aceptable calidad, dependiendo de los que los usufructúan y sus convenios con la alcaldía, cuando en ellos se realizan actividades permitidas, o de la municipalidad misma, por ser espacios públicos los que los alojan.

CONDICIONES DEL MANTENIMIENTO DEL EQUIPAMIENTO POR TIPOS			
MANTENIMIENTO	ESP. SC. ESPONTÁNEOS	ESP. SC. FORMALES	ESP. SC. ESPECIALIZADOS
EXCELENTE	36,4	15,0	100,0

REGULAR	63,6	50,0	0,0
DEFICIENTE	0,0	10,0	0,0
MUY DEFICIENTE	0,0	25,0	0,0
<u>TOTAL</u>	100	100	100

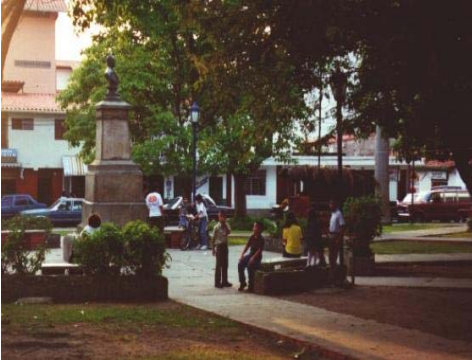
Imagen 1. -Plaza Bolívar de la Parroquia.

Espacio Altamente utilizado a cualquier hora del día, por usuario de todas las edades, provenientes de cualquier lugar del área de estudio.

El sector La Parroquia posee una moderada diversidad de equipamientos socioculturales formales (una plaza central o Bolívar, un parque infantil, una plaza parque y una cancha techada), complementados con tres espacios socioculturales especializados (la iglesia, la casa cultural parroquial y la brigada de rescate). (VER IMAGEN 1)

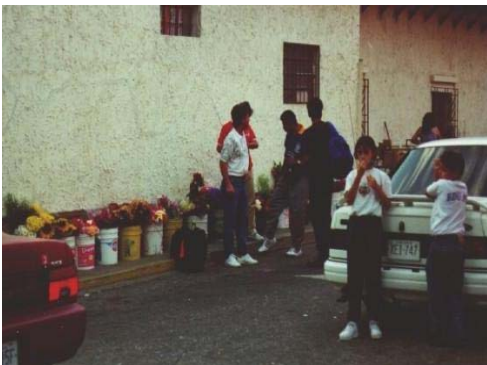
Imagen 3. -El "Mercado" de las flores de La Parroquia.

Espacio socio cultural espontáneo que cubre una necesidad comercial y fomenta el encuentro.

En cuanto a ciertas particularidades un 60% de los espacios socioculturales formales y especializados funcionan en edificaciones propias, de carácter público y municipal. Los espacios espontáneos se apoderan temporalmente del espacio público calle, por lo que las actividades socioculturales que en ellos se realizan tienen prioridad secundaria en tales espacios, aunque en ocasiones se compromete inadecuadamente las actividades básicas de dichos espacios asociadas a la movilidad vehicular y peatonal.(VER IMAGEN 3)

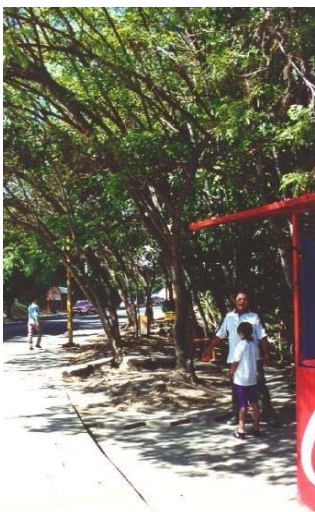
Imagen 5. Parque vial en barrio San Buenaventura.

El desnivel asociado, permitió el surgimiento del parque vial. Espacio gratificante, tranquilizador que aporta seguridad vial a la comunidad vecinal.

Si bien el 50 % de la población está conciente de la existencia del parque vial y la cancha deportiva- plaza, el 90 % considera deficiente la oferta de lo existente en relación con la demanda poblacional. (VER IMAGEN 5)

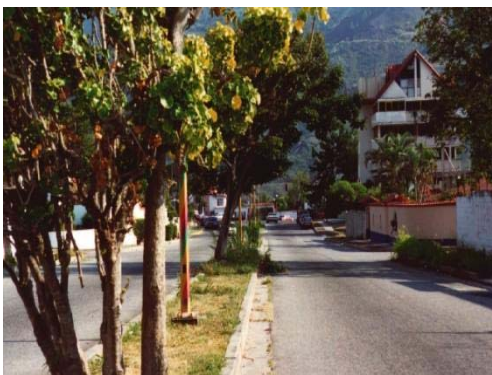
Imagen 6. -Calle principal de Alto Chama.

Espacio solo de uso vial, a pesar de no existir equipamiento sociocultural formal o especializado.

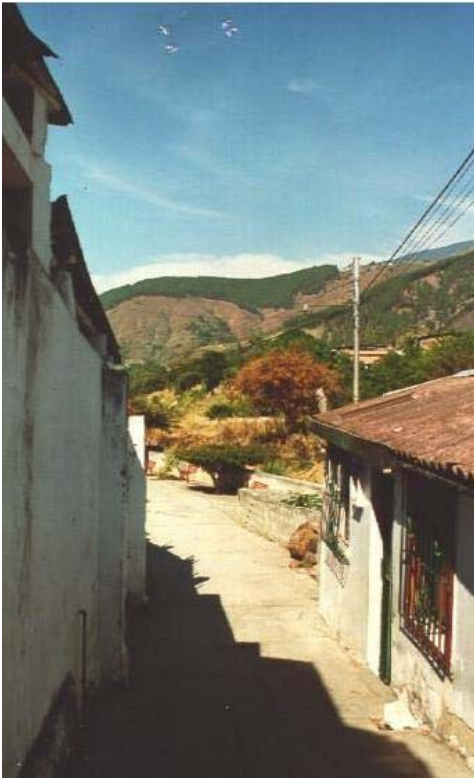
Imagen 6. -Calle y Plaza del Barrio San Buenaventura.

Precarias condiciones ambientales por calidad de arquitectura, cercanía del río al Albarregas y bajo mantenimiento.

Los espacios socioculturales, en general, son observados como de regular estado físico por la calidad de sus edificaciones y la adecuación para los usos que le son propios. Las condiciones ambientales del sitio generan fuertes inseguridad del sector. El estado de los materiales y acabados debe reportarse como variable, al observarse una adecuada calidad de los materiales pero un muy escaso mantenimiento de los espacios formales y especializados. Para el caso de los equipamientos espontáneos existen deficiencias tanto en los materiales utilizados como en su mantenimiento. (VER IMAGEN 6)

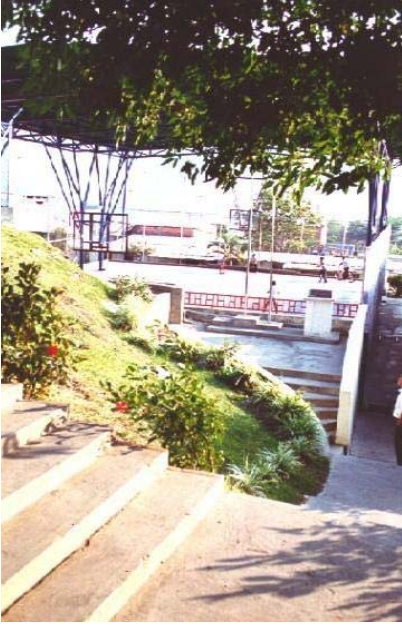
Imagen 10. -Espacio sociocultural formal en Los Curos.

Asociado a escuela primaria pero de uso compartido con la comunidad general. Buenas instalaciones y condiciones ambientales adecuadas al uso.

Los espacios socioculturales formales y especializados son observados como de buen estado físico por la calidad de sus edificaciones, las condiciones ambientales del sitio y su adecuación para los usos que le son propios. El estado de sus materiales y acabados debe reportarse como variable, al observarse excelente estado físico de los equipamientos especializados y de la tercera parte de los formales, pero de regular a deficiente el presente en el resto de los espacios socioculturales formales y los espontáneos. El mantenimiento debe catalogarse igualmente como variable, muy bueno para los especializados pero de regular a muy deficiente para el resto de las tipologías. (VER IMAGEN 10)

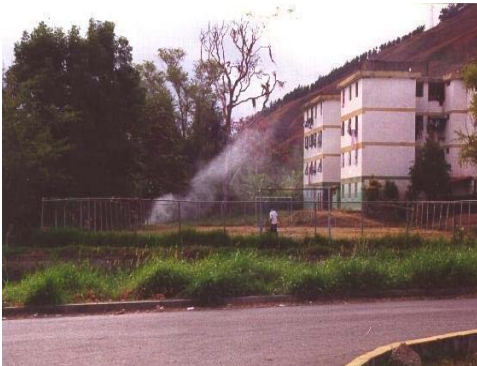
Imagen 12. -Principal problema ambiental.

Incendios de vegetación, y de hogares en los Curos. Utilizados como practicas para cultivos urbanos o limpieza de maleza en el sector.

El único problema ambiental que se destaca por ser el que más ocurre, son los incendios. El 79 % de los mismos suceden en terrenos baldíos y protectores y el 18,8 % se sucede en los hogares.

Los Curos es el sector que presenta la mayor incidencia de problemas ambientales por incendios al ocurrir en él el 45,6 % de los mismos. La Mata es la segunda área de mayor ocurrencia de incendios con el 28,39 % del total, en el sector.

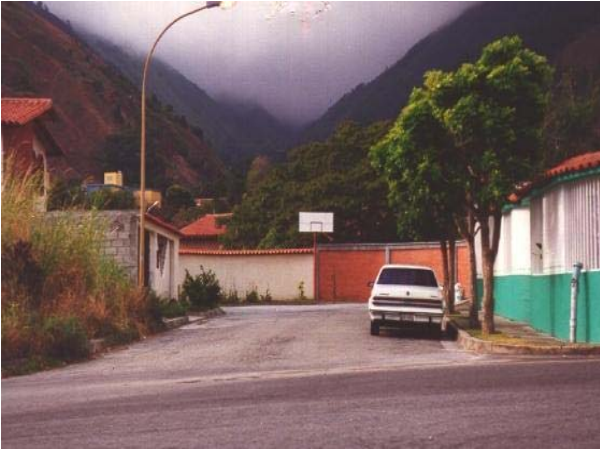
Imagen 13. -Calle ciega de La Mata.

Convertida en cancha espontánea por la carencia a de espacios formales y especializados, para el deporte y la recreación.

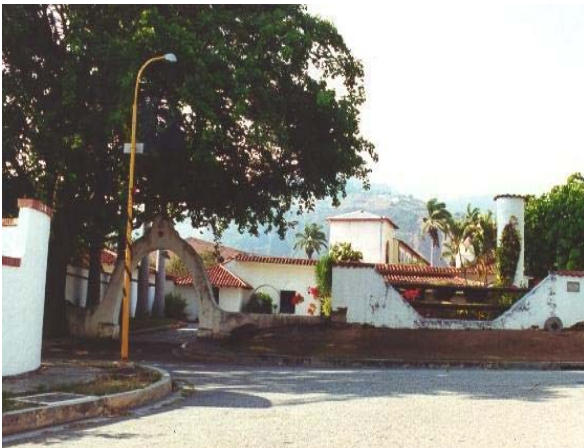
Imagen 14. -Casa Torreón del Trapiche.

Única manifestación de valor histórico del lugar que incorpora a la urbanización Alto Chama, un hito referencial.

En el área de estudio ya no existen edificaciones de valor histórico-patrimonial, a excepción de la casa de hacienda de la familia Celis que si bien, sus orígenes se remontan al siglo XIX, ha sido objeto de diferentes intervenciones que han alterado su aspecto original. No obstante, permanece como hito del subsector Alto Chama. (VER IMAGEN 14)
